リコール届出日：令和4年10月26日

リコール届出番号	外-3489	リコール開始日	令和4年10月27日
届出者の氏名又は名称	ボルボ・カー・ジャパン株式会社 代表取締役社長 マーティン・パーソン	〔製作国：スウェーデン〕 〔製作者名：ボルボ〕 問い合わせ先：ボルボ・カスタマー・センター 0120-55-8500	
不具合の部位（部品名）	車載式故障診断装置（OBDハーネス）		
基準不適合状態にあると認める構造、装置又は性能の状況及びその原因	車載式故障診断装置（OBD）のハーネスにおいて、ハーネス設計工程の管理が不適切なため、配線の接続位置が仕様とあっていないことがある。そのため汎用の診断器で車両と通信ができないおそれがある。		
改善措置の内容	全車両、OBD のハーネスの配線を正規の位置に修正する。		
不具合件数	国内：なし	事故の有無	国内：なし
発見の動機	本国からの情報による。		
自動車使用者及び自動車特定整備事業者に周知させるための措置	<ul style="list-style-type: none"> 使用者：電話またはダイレクトメール等にて通知する。 自動車特定整備事業者：日整連発行の機関紙へ掲載する。 弊社のインターネットホームページに掲載する。

改善箇所説明図

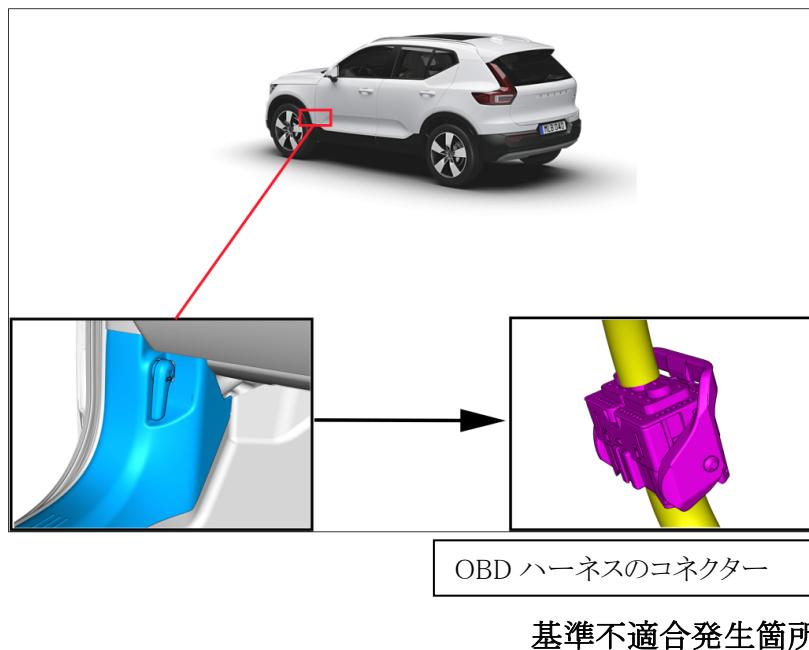
基準不適合発生箇所

OBD のハーネスにおいて、ハーネス設計工程の管理が不適切なため、配線の接続位置が仕様とあっていないことがある。そのため汎用の診断器で車両と通信ができないおそれがある。

全車両、OBD のハーネスの配線を正規の位置に修正する。

運転者席側ドアロアアヒンジ取り付けボルト(上側)の頭に白ペンを塗布する。
