リコール届出番号	外-3143	リコール開始日	準備でき次第
届出者の氏名又は名称	ボルボ・カー・ジャパン株式会社 [製作国：スウェーデン] 代表取締役社長 [製作者名：ボルボ] マーティン・パーソン 問い合わせ先：ボルボ・カスタマー・センター 0120-55-8500		
不具合の部位（部品名）	エアバッグ装置		
基準不適合状態にあると認める構造、装置又は性能の状況及びその原因	運転席エアバッグのインフレーター（膨張装置）について、長期間にわたり高温多湿な環境下にさらされると、当該インフレーターに湿気が蓄積することがある。そのため、エアバッグ展開時にインフレーター内圧が異常上昇し、インフレーター容器が破損して飛び散り、乗員が負傷するおそれがある。		
改善措置の内容	全車両、運転席エアバッグを対策品に交換する。		
不具合件数	国内：なし	事故の有無	国内：なし
発見の動機	本国メーカーからの情報による。		
自動車使用者及び自動車特定整備事業者に周知させるための措置	<ul style="list-style-type: none"> <li>・使用者：ダイレクトメール又は電話にて通知する。</li> <li>・自動車特定整備事業者：日整連発行の機関紙へ掲載する。</li> <li>・弊社のインターネットホームページに掲載する。</li> </ul>

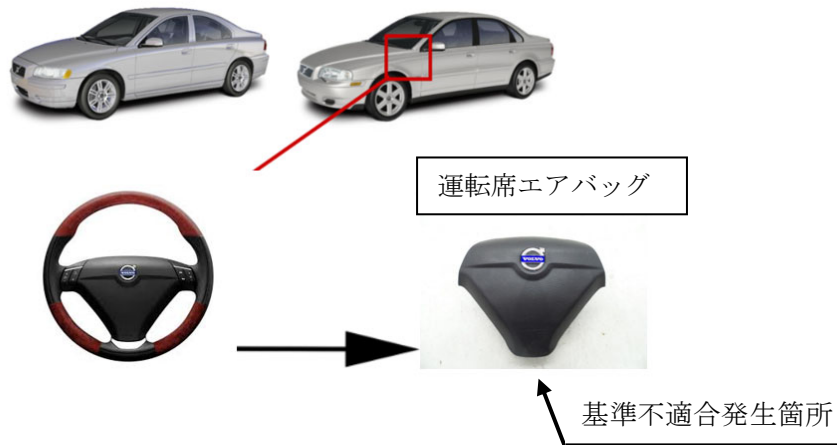
## 改善箇所説明図

運転席エアバッグのインフレーター（膨張装置）について、長期間にわたり高温多湿な環境下にさらされると、当該インフレーターに湿気が蓄積することがある。そのため、エアバッグ展開時にインフレーター内圧が異常上昇し、インフレーター容器が破損して飛び散り、乗員が負傷するおそれがある。

全車両、運転席エアバッグを対策品に交換する。

運転者席側ドアロアヒンジ取り付けボルト（下側）の頭に白ペンを塗布する。
