リコール届出番号	外-3165	リコール開始日	令和3年2月19日
届出者の氏名又は名称	ボルボ・カー・ジャパン株式会社 [製作国：スウェーデン] 代表取締役社長 [製作者名：ボルボ] マーティン・パーソン 問い合わせ先：ボルボ・カスタマー・センター 0120-55-8500		
不具合の部位（部品名）	乗員補助拘束装置（SRSコントロールユニット）		
基準不適合状態にあると認める構造、装置又は性能の状況及びその原因	SRSコントロールユニットにおいて、製造機器の設定が不適切なため、固定ボルトが適正なトルクで締め付けられていないものがある。そのため、当該ユニットの固定が緩み、衝突の際に適切に衝撃を検知できず、乗員補助拘束装置が適切に作動しないおそれがある。		
改善措置の内容	全車両、SRSコントロールユニットのボルトを適正なトルクで締め直す。		
不具合件数	国内：なし	事故の有無	国内：なし
発見の動機	本国メーカーからの情報による。		
自動車使用者及び自動車特定整備事業者に周知させるための措置	<ul style="list-style-type: none"> <li>・使用者：電話にて通知する。</li> <li>・自動車特定整備事業者：全台数を実施できるため機関紙への掲載は行わない</li> <li>・弊社のインターネットホームページに掲載する。</li> </ul>

## 改善箇所説明図

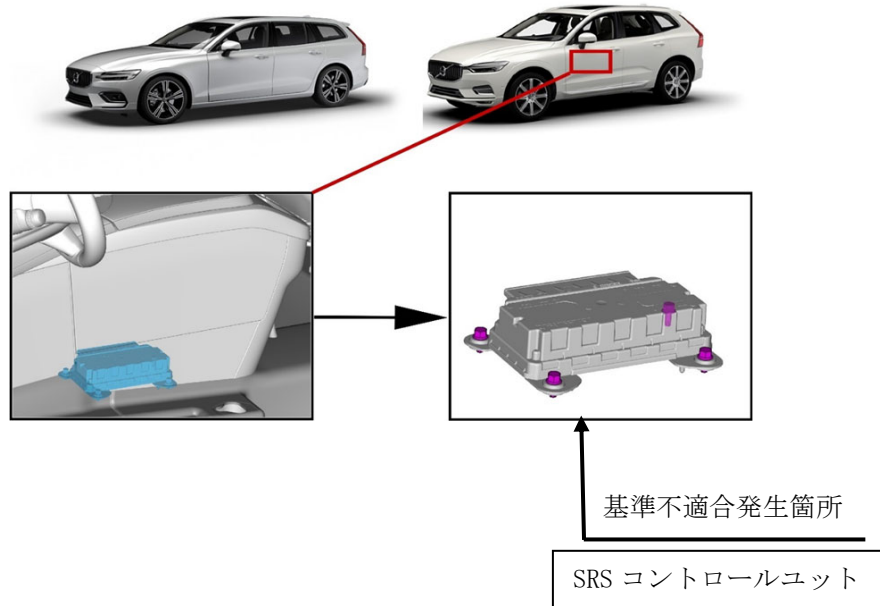
### 基準不適合発生箇所

SRS コントロールユニットにおいて、製造機器の設定が不適切なため、固定ボルトが適正なトルクで締め付けられていないものがある。そのため、当該ユニットの固定が緩み、衝突の際に適切に衝撃を検知できず、乗員補助拘束装置が適切に作動しないおそれがある。

全車両、SRS コントロールユニットのボルトを適正なトルクで締め直す。

運転者席側ドアロアヒンジ取り付けボルト（下側）の頭に白ペンを塗布する。
