リコール届出番号	外-3182	リコール開始日	準備でき次第
届出者の氏名又は名称	ボルボ・カー・ジャパン株式会社 代表取締役社長 マーティン・パーソン 〔製作国：スウェーデン〕 〔製作者名：ボルボ〕 問い合わせ先：ボルボ・カスタマー・センター 0120-55-8500		
不具合の部位（部品名）	座席ベルト（ラップアウタープリテンショナー付きフレキシブルスチールケーブル）		
基準不適合状態にあると認める構造、装置又は性能の状況及びその原因	前席のシートベルトにおいて、使用状態を想定した設計が不十分なため、シート座面の位置の状態によりフレキシブルスチールケーブルが斜めに引っ張られることがある。そのため、金属疲労によりケーブルが損傷し、最悪の場合、衝突時にシートベルトの乗員拘束機能が低下するおそれがある。		
改善措置の内容	全車両、前席のラップアウタープリテンショナー付フレキシブルスチールケーブルを取り外し、留め具に交換する。		
不具合件数	国内：なし	事故の有無	国内：なし
発見の動機	本国からの情報による。		
自動車使用者及び自動車特定整備事業者に周知させるための措置	<ul style="list-style-type: none"> <li>・使用者：ダイレクトメールまたは電話にて通知する。</li> <li>・自動車特定整備事業者：日整連発行の機関紙へ掲載する。</li> <li>・弊社ウェブサイトに掲載する。</li> </ul>

## 改善箇所説明図

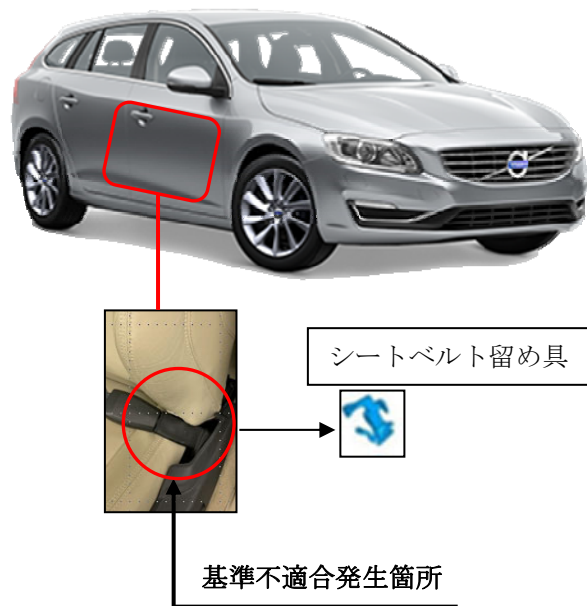
### 基準不適合発生箇所

前席のシートベルトにおいて、使用状態を想定した設計が不十分なため、シート座面の位置の状態によりフレキシブルスチールケーブルが斜めに引っ張られることがある。そのため、金属疲労によりケーブルが損傷し、最悪の場合、衝突時にシートベルトの乗員拘束機能が低下するおそれがある。

全車両、前席のラップアウタープリテンショナー付フレキシブルスチールケーブルを取り外し、留め具に交換する。

運転者席側ドアロアヒンジ取り付けボルト（上側）の頭に白ペンを塗布する。
