リコール届出番号	外-3254	リコール開始日	令和3年7月27日
届出者の氏名又は名称	ボルボ・カー・ジャパン株式会社 [製作国：スウェーデン] 代表取締役社長 [製作者名：ボルボ] マーティン・パーソン 問い合わせ先：ボルボ・カスタマー・センター 0120-55-8500		
不具合の部位（部品名）	燃料装置（低圧燃料ポンプのヒューズ）		
基準不適合状態にあると認める構造、装置又は性能の状況及びその原因	エンジンの低圧燃料ポンプのヒューズの容量設定が不適切なため、エンジン始動準備時に容量不足によりヒューズが切れることがある。そのため低圧燃料ポンプが作動せず、エンジンが始動できないおそれがある。		
改善措置の内容	全車両、低圧燃料ポンプのヒューズを15Aから20Aに交換する。		
不具合件数	国内：10件	事故の有無	国内：なし
発見の動機	本国メーカーからの情報による。		
自動車使用者及び自動車特定整備事業者に周知させるための措置	<ul style="list-style-type: none"> ・使用者：電話またはダイレクトメールにて通知する。 ・自動車特定整備事業者：日整連発行の機関紙へ掲載する。 ・弊社のインターネットホームページに掲載する。

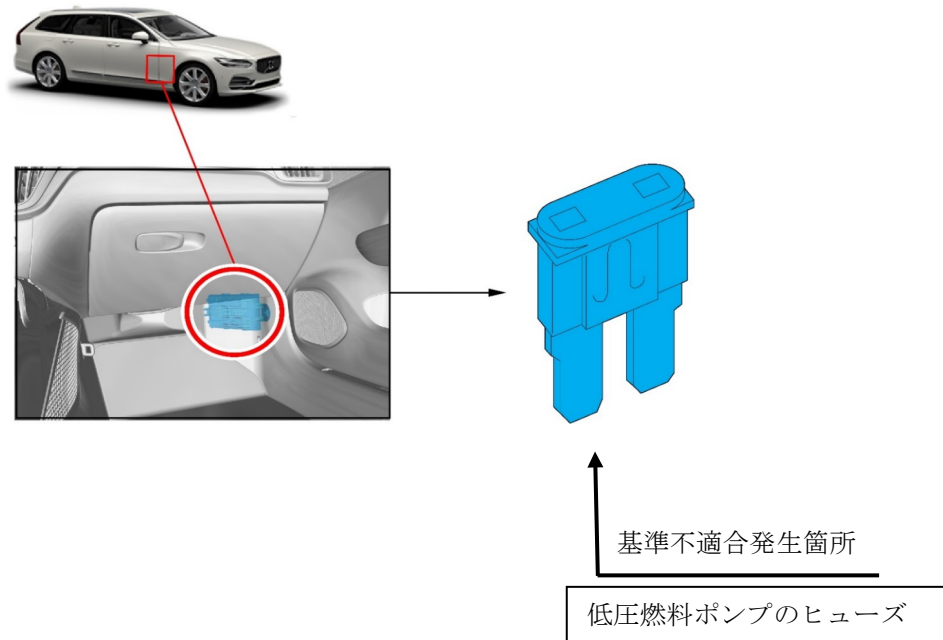
改善箇所説明図

基準不適合発生箇所

エンジンの低圧燃料ポンプのヒューズの容量設定が不適切なため、エンジン始動準備時に容量不足によりヒューズが切れることがある。そのため低圧燃料ポンプが作動せず、エンジンが始動できないおそれがある。

全車両、低圧燃料ポンプのヒューズを15Aから20Aに交換する。

運転者席側ドアロアヒンジ取り付けボルト（上側）の頭に白ペンを塗布する。
