リコール届出番号	外-3300	リコール開始日	準備が出来次第
届出者の氏名又は名称	ボルボ・カー・ジャパン株式会社 [製作国：スウェーデン] 代表取締役社長 [製作者名：ボルボ] マーティン・パーソン 問い合わせ先：ボルボ・カスタマー・センター 0120-55-8500		
不具合の部位（部品名）	制動装置（ハイドロリックユニット）		
基準不適合状態にあると認める構造、装置又は性能の状況及びその原因	制動装置のハイドロリックユニットにおいて、製造機器の管理が不適切なため、内部モーターへ高いトルクが必要となった場合、モーターが損傷することがある。そのため、ブレーキ警告灯等が点灯するとともにABSの作動が停止し、通常より大きなブレーキ踏力が必要となり、想定よりも制動停止距離が長くなるおそれがある。		
改善措置の内容	全車両、ハイドロリックユニットを対策品に交換する。		
不具合件数	国内：なし	事故の有無	国内：なし
発見の動機	本国メーカーからの情報による。		
自動車使用者及び自動車特定整備事業者に周知させるための措置	<ul style="list-style-type: none"> ・使用者：電話にて通知する。 ・自動車特定整備事業者：全台数を実施できるため機関紙への掲載は行わない ・弊社のインターネットホームページに掲載する。

改善箇所説明図

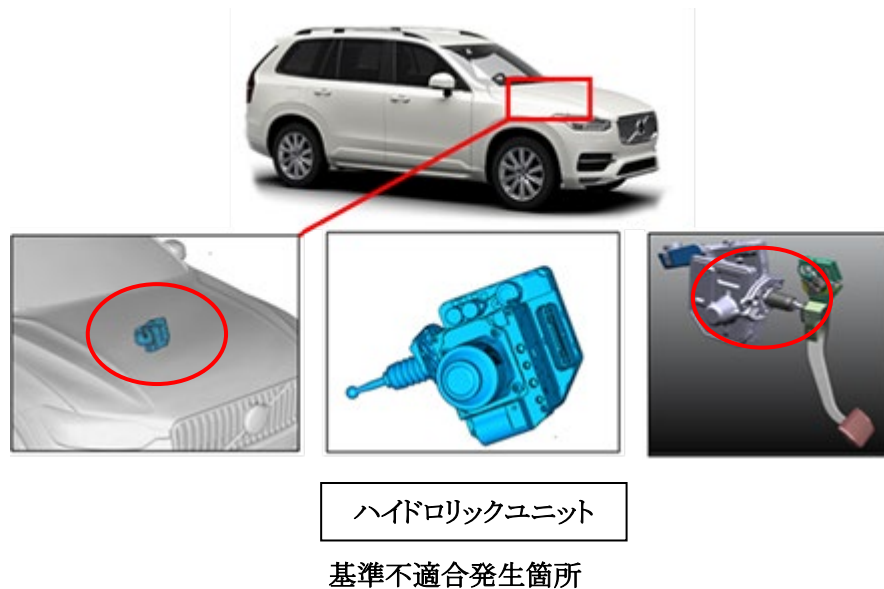
基準不適合発生箇所

制動装置のハイドロリックユニットにおいて、製造機器の管理が不適切なため、内部モーターへ高いトルクが必要となった場合、モーターが損傷することがある。そのため、ブレーキ警告灯等が点灯するとともにABSの作動が停止し、通常より大きなブレーキ踏力が必要となり、想定よりも制動停止距離が長くなるおそれがある。

全車両、ハイドロリックユニットを対策品に交換する。

運転者席側ドアアヒンジ取り付けボルト(上側)の頭に白ペンを塗布する。
