リコール届出日：令和3年11月16日

改善箇所説明図

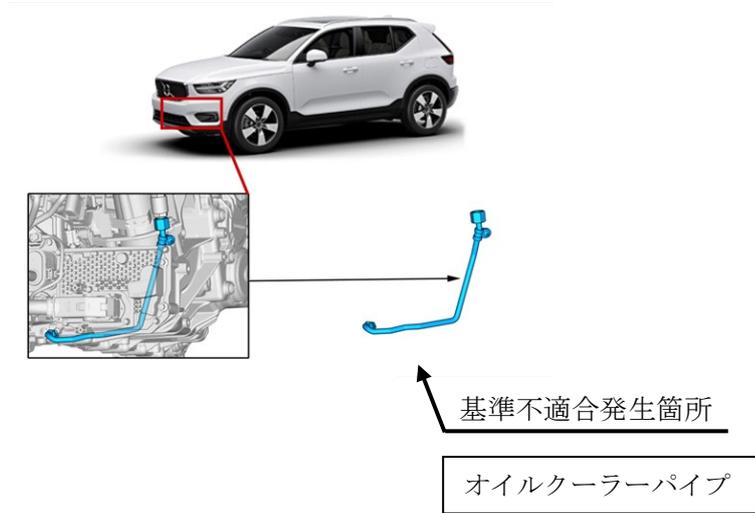
基準不適合発生箇所

トランスミッションにおいて、オイルクーラーパイプの固定が不適切なため、耐振性能が不足しているものがある。そのため、走行中の振動等によりオイルクーラーパイプに亀裂が発生し、オイルが漏れることにより、トランスミッションの冷却と潤滑が不足により異音や振動が発生し、トランスミッション警告メッセージが表示するおそれがある。

全車両、オイルクーラーパイプを対策品に交換する。
