リコール届出日：令和4年2月24日

改善箇所説明図

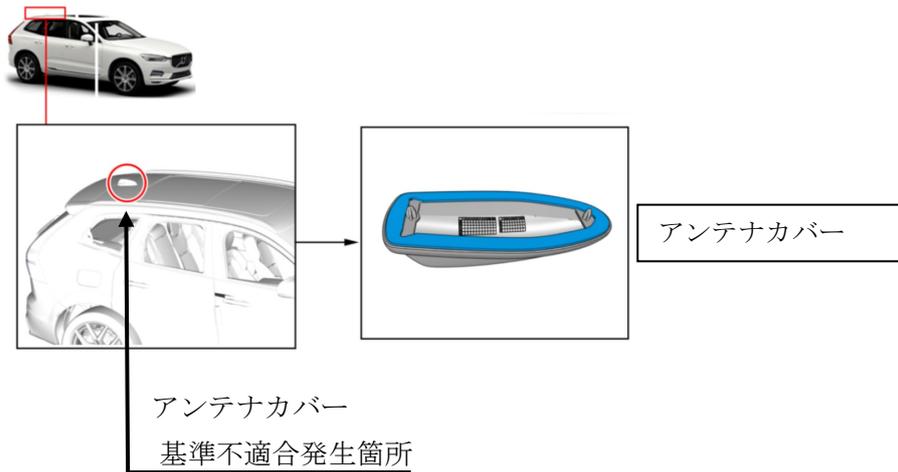
基準不適合発生箇所

ルーフのアンテナカバーにおいて、製造工程の管理が不適切なため、車両組付け時にルーフが歪むことがある。そのため、アンテナカバーの密着が不足し、隙間より水が車内へ侵入し、最悪の場合、メーターパネルへ緊急通報の警告が表示され、緊急通報が行えないおそれがある。

全車両、アンテナカバーを点検し、ボディとの隙間が確認できた場合は取り付けを修正する。

運転者席側ドアロアヒンジ取り付けボルト（下側）の頭に白ペンを塗布する。
