リコール届出一覧表

リコール届出日：令和4年7月27日

リコール届出番号	外-3453	リコール開始日	令和4年7月28日
届出者の氏名又は名称	ボルボ・カー・ジャパン株式会社 代表取締役社長 マーティン・パーソン 製作国：スウェーデン 製作者名：ボルボ 問い合わせ先：ボルボ・カスタマー・センター 0120-55-8500		
不具合の部位（部品名）	原動機用電源装置（中電圧バッテリーコントロールモジュール）		
基準不適合状態にあると認める構造、装置又は性能の状況及びその原因	MVBM（中電圧バッテリーコントロールモジュール）のプログラムが不適切なため、車両がスリープモードになっている場合、駐車状態からのエンジン始動時に、車両ネットワークとの通信にエラーが発生することがある。そのためスターターモーター機能が作動せず、エンジンの始動ができないおそれがある。		
改善措置の内容	全車両、MVBM（中電圧バッテリーコントロールモジュール）のプログラムを対策プログラムに書き替える。		
不具合件数	国内：37件	事故の有無	国内：なし
発見の動機	市場からの情報による。		
自動車使用者及び自動車特定整備事業者に周知させるための措置	<ul style="list-style-type: none"> ・使用者：電話またはダイレクトメール等にて通知する。 ・自動車特定整備事業者：日整連発行の機関紙へ掲載する。 ・弊社のインターネットホームページに掲載する。

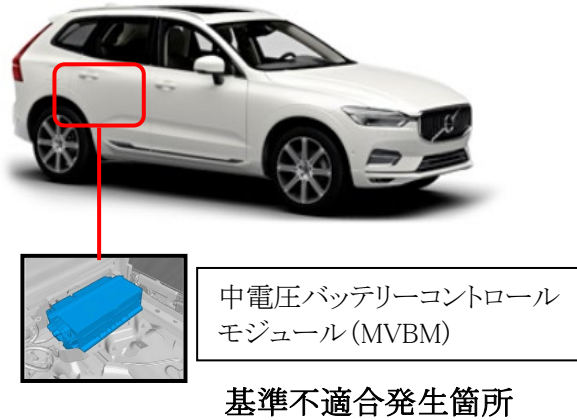
改善箇所説明図

基準不適合発生箇所

MVBM(中電圧バッテリーコントロールモジュール)のプログラムが不適切なため、車両がスリープモードになっている場合、駐車状態からのエンジン始動時に、車両ネットワークとの通信にエラーが発生することがある。そのためスターターモーター機能が作動せず、エンジンの始動ができないおそれがある。

改善の内容

全車両、MVBM(中電圧バッテリーコントロールモジュール)のプログラムを対策プログラムに書き替える。

識別

運転者席側ドアアヒンジ取り付けボルト(上側)の頭に白ペンを塗布する。
