リコール届出日：令和4年9月21日

リコール届出番号	外-3467	リコール開始日	令和4年9月22日
届出者の氏名又は名称	ボルボ・カー・ジャパン株式会社 代表取締役社長 マーティン・パーソン 〔製作国：スウェーデン〕 〔製作者名：ボルボ〕 問い合わせ先：ボルボ・カスタマー・センター 0120-55-8500		
不具合の部位（部品名）	燃料装置（キャップレスフューエルフィルターインサート）		
基準不適合状態にあると認める構造、装置又は性能の状況及びその原因	燃料装置のキャップレスフューエルフィルターインサート（燃料給油口）において、防水設計が不適切なため、大雨等により燃料装置内部へ雨水が浸入することがある。そのため、燃料ポンプが腐食し、走行中にエンジン警告灯の点灯、エンジン性能の低下、エンジンストール、エンジン始動不良に至るおそれがある。		
改善措置の内容	全車両、キャップレスフューエルフィルターインサートまたはフューエルパイプを対策品へ交換する。また既に燃料装置へ雨水が混入していないか確認するために燃料を点検する。なお燃料装置へ雨水の混入がある場合は、燃料ポンプを交換する。		
不具合件数	国内：58件	事故の有無	国内：なし
発見の動機	市場からの情報による。		
自動車使用者及び自動車特定整備事業者に周知させるための措置	<ul style="list-style-type: none"> ・使用者：ダイレクトメール又は電話等にて通知する。 ・自動車特定整備事業者：日整連発行の機関紙へ掲載する。 ・弊社のインターネットホームページへ掲載する。

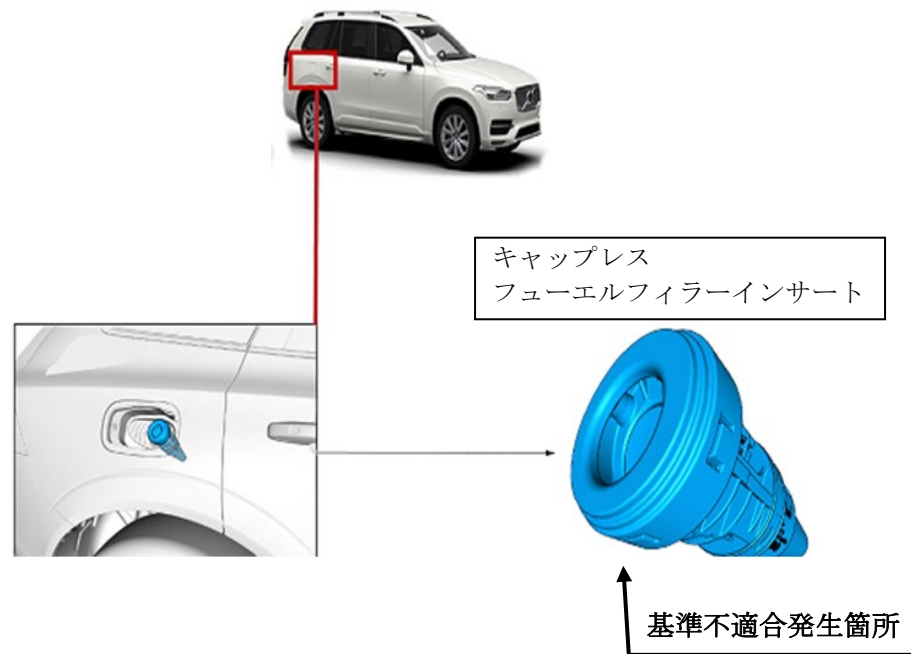
改善箇所説明図

燃料装置のキャップレスフューエルフィルターインサート（燃料給油口）において、防水設計が不適切なため、大雨等により燃料装置内部へ雨水が浸入することがある。そのため、燃料ポンプが腐食し、走行中にエンジン警告灯の点灯、エンジン性能の低下、エンジンストール、エンジン始動不良に至るおそれがある。

全車両、キャップレスフューエルフィルターインサートまたはフューエルパイプを対策品へ交換する。また既に燃料装置へ雨水が混入していないか確認するために燃料を点検する。なお燃料装置へ雨水の混入がある場合は、燃料ポンプを交換する。
