リコール届出日：令和4年11月11日

改善箇所説明図

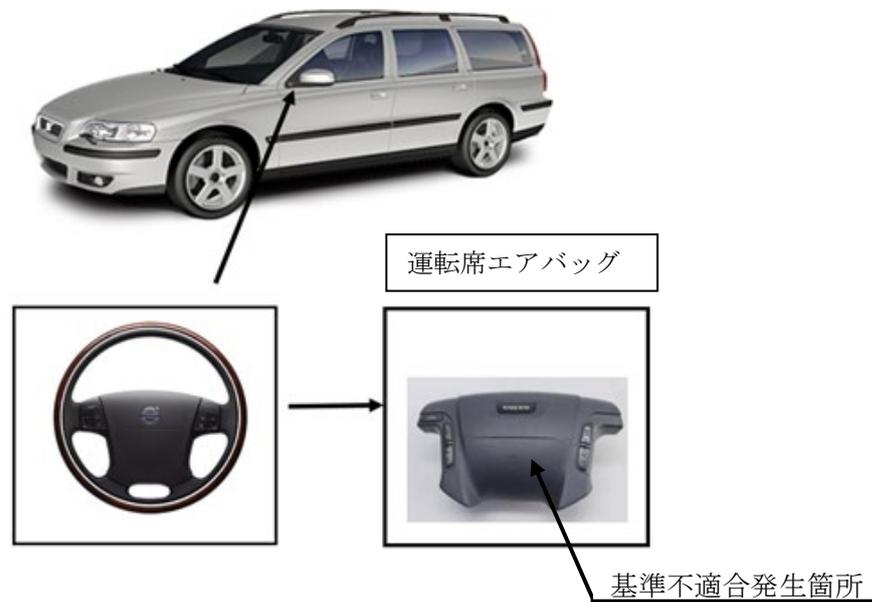
基準不適合発生箇所

運転席エアバッグのインフレーター（膨張装置）について、長期間にわたり高温多湿な環境下にさらされると、当該インフレーターに湿気が蓄積することがある。そのため、エアバッグ展開時にインフレーター内圧が異常上昇し、インフレーター容器が破損して飛び散り、乗員が負傷するおそれがある。

改善の内容

全車両、運転席エアバッグを対策品に交換する。

識別

運転者席側ドアロアヒンジ取り付けボルト（下側）の頭に白ペンを塗布する。
