リコール届出日：令和5年1月13日

改善箇所説明図

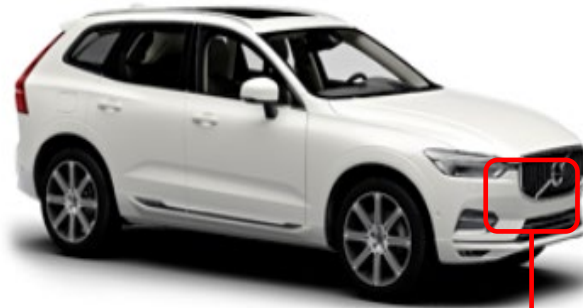
エンジンコントロール
モジュール (ECM)

基準不適合発生箇所

ECM(エンジンコントロールモジュール)のプログラムが不適切なため、電動駆動系冷却水回路への最大冷却要求時、誤って保護回路が作動し、スターターモーター機能が作動しないことがある。そのためエンジンの始動ができないおそれがある。

全車両、ECM(エンジンコントロールモジュール)のプログラムを対策プログラムに書き替える。

なお、改善のためのプログラムの書き換えは、下記のいずれかで行う：

- 販売店に入庫して診断機により実施する。
- 対象車両へ遠隔配信にて配信し、使用者自身でインストールしてもらう。

作業完了車は、左 フロントドアのロワヒンジのボルト(頭)に白ペイントを塗布する。または、液晶モニターの設定画面で表示させることが出来るプログラムのバージョンが、2.4 以上であることにより識別する。
