リコール届出一覧表

リコール届出日：令和5年12月20日

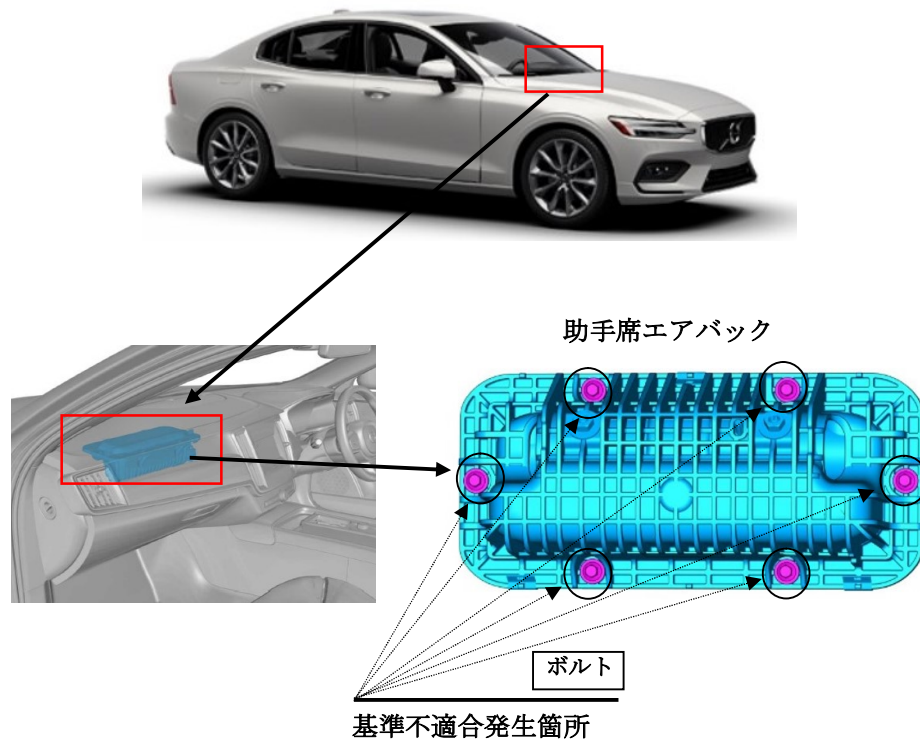
改善箇所説明図

助手席エアバッグにおいて、車両生産工程の管理が不適切なため、助手席エアバッグが適切なトルクで締め付けされていない。そのため、走行中の振動等でボルトが緩み、最悪の場合、助手席エアバッグが正しく展開せず、意図した乗員保護機能がえられないおそれがある。

全車両、助手席エアバッグのボルトを適切なトルクで締め付ける。

運転者席側ドアアヒンジ取り付けボルト（上側）の頭に白ペンを塗布する。
