## リコール届出一覧表

リコール届出日：令和6年2月8日

## 改善箇所説明図

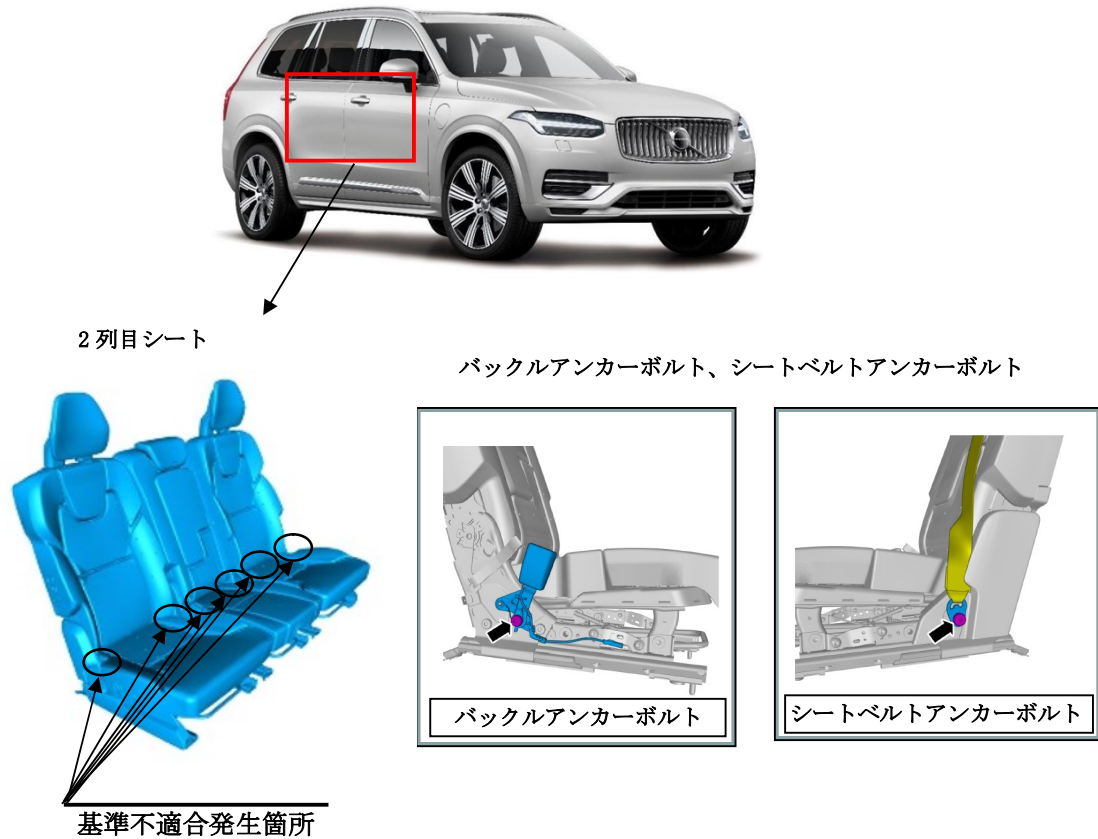
2列目シートのシートベルト及びバックルのアンカーボルトにおいて、生産工程の管理が不適切なため、適切なトルクで締め付けられていないものがある。そのため、そのまま使用を続けると、最悪の場合、当該ボルトが緩み、乗員を拘束できなくなるおそれがある。

全車両、2列目シートのシートベルト及びバックルのアンカーボルトを正規トルク値で締付ける。

助手席側ドアアヒンジ取り付けボルト（上側）の頭に白ペンを塗布する。
