リコール届出一覧表

リコール届出日：令和7年4月23日

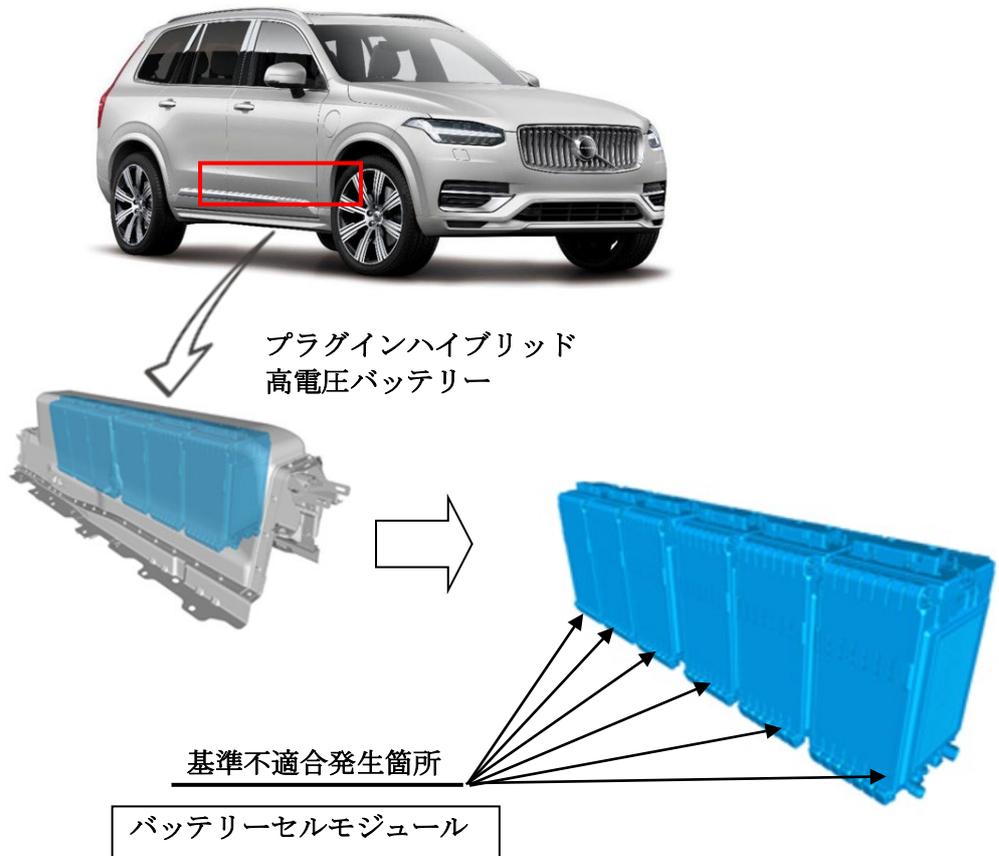
改善箇所説明図

プラグインハイブリッド車の高電圧バッテリーのセルモジュールにおいて、機器の設定が不適切なため、セル表面が不均一なものがある。そのため、バッテリーが満充電での駐車中に、セルモジュール内部で短絡が発生し、最悪の場合、熱によるバッテリー異常が発生し、火災に至るおそれがある。

全車両、専用診断機で車両を点検し、交換が必要な場合は、セルモジュールを良品と交換し、車両自己診断機能を備えた対策プログラムをインストールする。また、車両が入庫するまでの間、プラグインによる外部充電を行わないよう車両使用者に周知を行う。

運転席側ドアロアヒンジ取り付けボルト（上側）の頭に黄色ペンを塗布する。
