## リコール届出一覧表

リコール届出日：令和7年12月4日

| リコール届出番号 | 外-4118 | リコール開始日 | 令和7年12月4日 |
| 不具合の部位（部品名） | 乗降口（ドアラッチ） | | |

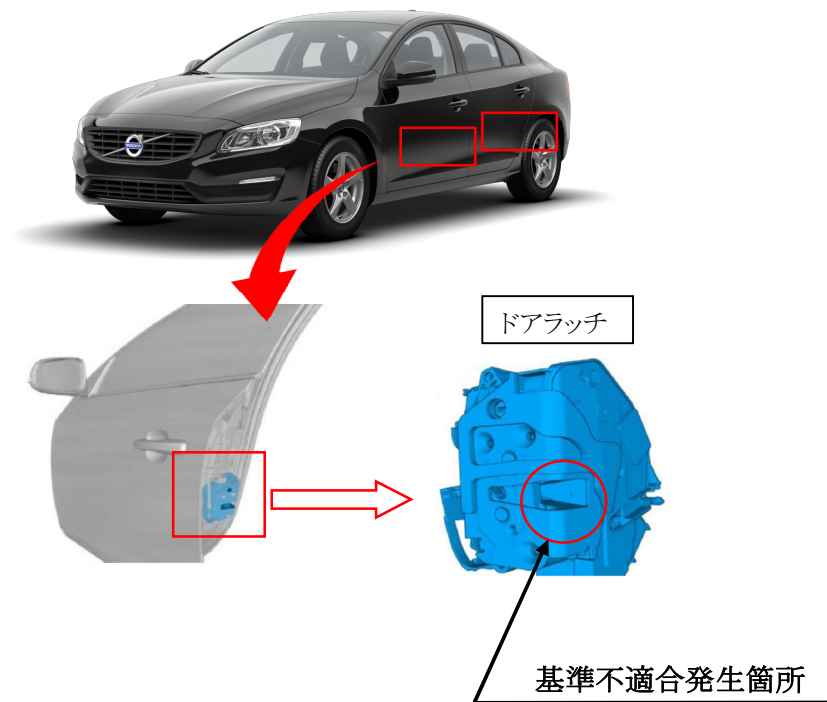
## 改善箇所説明図

前後左右のドアラッチにおいて、構成部品の設計検討が不十分なため、車両が長期間高温の気候環境にさらされると、ドアを開けた際にリテンションフックが破損することがある。そのため、ドアを確実に閉めることが出来なくなり、最悪の場合、走行中にドアが開くおそれがある。

全車両、前後左右のドアラッチを対策品と交換する。

作業完了車は、助手席側ドアアヒンジ取り付けボルト(下側)の頭に黄ペイントを塗布する。
