リコール届出日：令和8年7月14日

| リコール届出番号 | 外-4209 | リコール開始日 | 令和8年7月14日 |
| 不具合の部位（部品名） | 電気装置（高電圧バッテリー） | | |

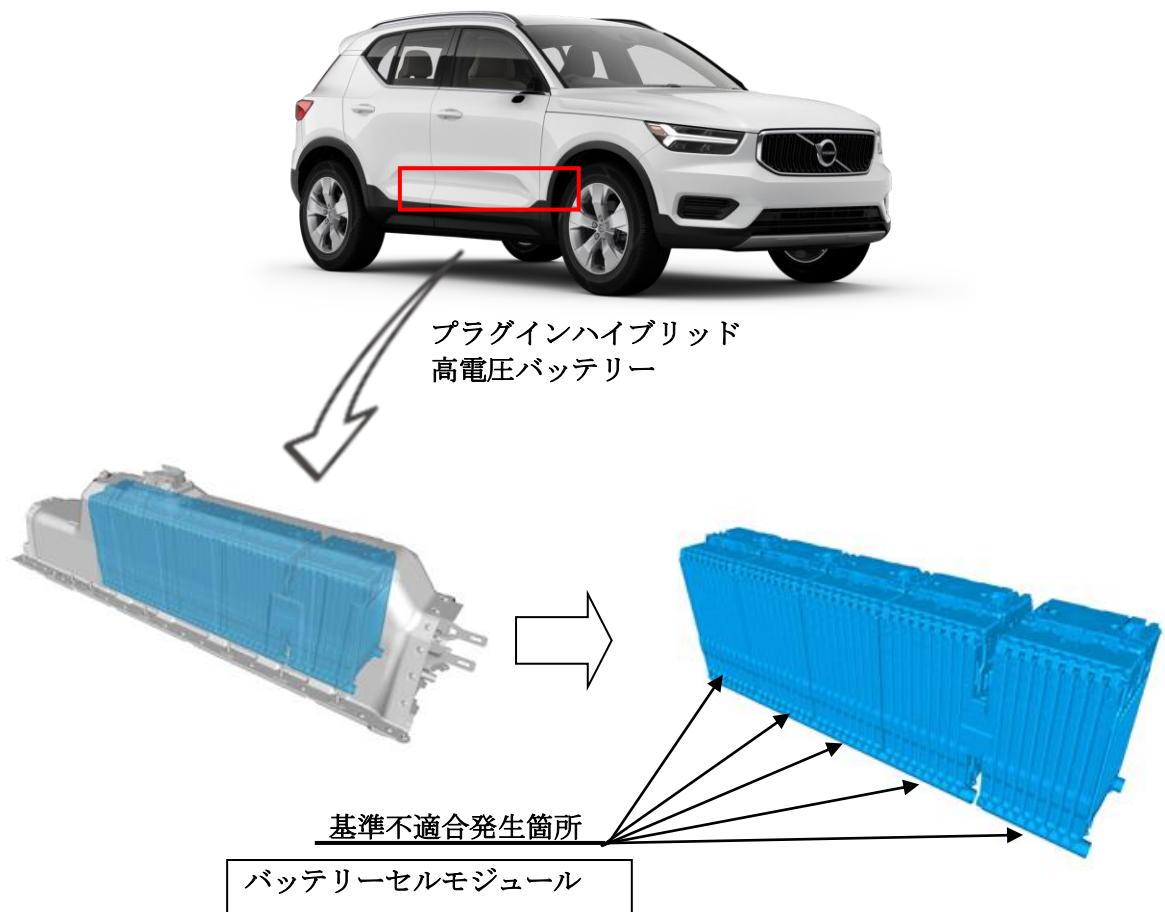
## 改善箇所説明図

プラグインハイブリッド車の高電圧バッテリーのセルモジュールにおいて、機器の設定が不適切なため、セル表面が不均一なものがある。そのため、バッテリーが満充電での駐車中に、セルモジュール内部で短絡が発生し、最悪の場合、熱によるバッテリー異常が発生し、火災に至るおそれがある。

全車両、専用診断機で車両を点検し、交換が必要な場合は、セルモジュールを良品と交換し、車両自己診断機能を備えた対策プログラムをインストールする。また、車両が入庫するまでの間、プラグインによる外部充電を行わないよう車両使用者に周知を行う。
