改善箇所説明図

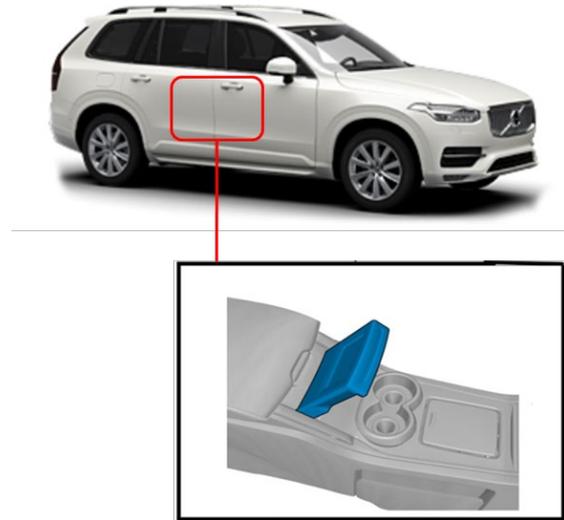
リアシートのコントロールディスプレイ

後部座席から助手席のシート調整を行うコントロールディスプレイにおいて、制御プログラムが不適切なため、ディスプレイに水滴等が付着した状態でタッチパネルの操作を行った場合、タッチ操作を終了しているにも関わらず、操作が継続していると誤認することがある。そのため、助手席のシート調整が最大位置まで作動し続け、最悪の場合、乗員がケガをするおそれがある。

全車両、リアシートのコントロールディスプレイのプログラムを対策プログラムに書き替える。
