## リコール届出一覧表

リコール届出日：令和6年2月8日

## 改善箇所説明図

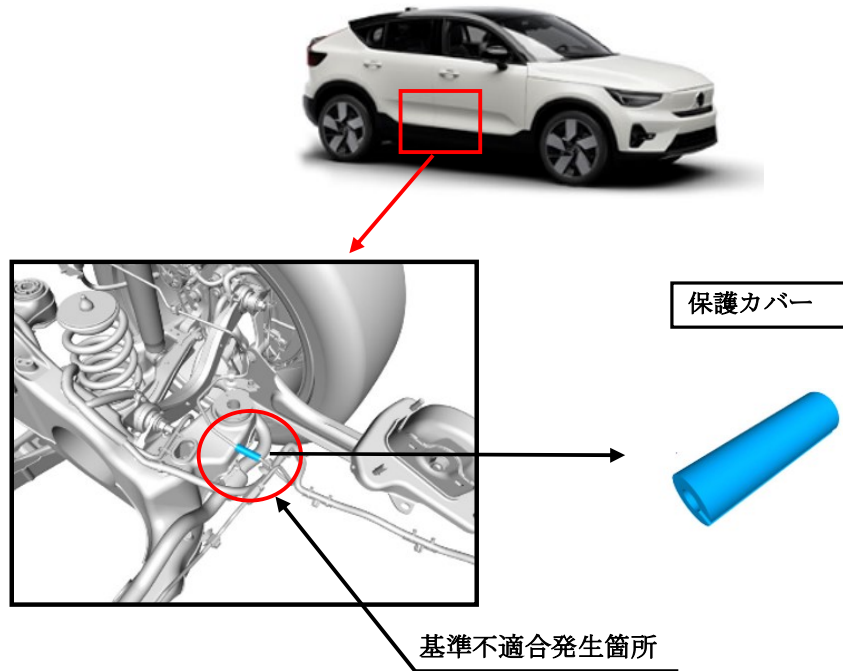
車両ハーネスカバーにおいて、配線設計が不適切なため、左リアブレーキパイプとのクリアランスが不十分な状態で組付けられている。そのため、走行中の振動等により、車両ハーネスカバーとブレーキパイプが接触してブレーキパイプに施している錆止め塗料が摩擦により剥離することがある。そのまま使用を続けると、ブレーキパイプが腐食してブレーキフルードが漏れることにより、制動力が低下し警告灯が点灯するおそれがある。

全車両、左リアブレーキパイプが車両ハーネスと接触する可能性のある部分に保護カバーを取り付ける。

運転者席側ドアアヒンジ取り付けボルト（上側）の頭に白ペンを塗布する。
