リコール届出一覧表

リコール届出日：令和6年10月18日

車名	型式	通称名	リコール対象車の車台番号の範囲及び輸入期間	リコール対象車の台数	備考
ボルボ	5AA-XB420TXCM2	「ボルボXC40」	LYVXZK8M9RL274556～LYVXZK8MXRL315552 令和5年12月2日～令和6年2月26日	11台	
	(計1型式)	(計1車種)	(輸入期間の全体の範囲) 令和5年12月2日～令和6年2月26日	11台

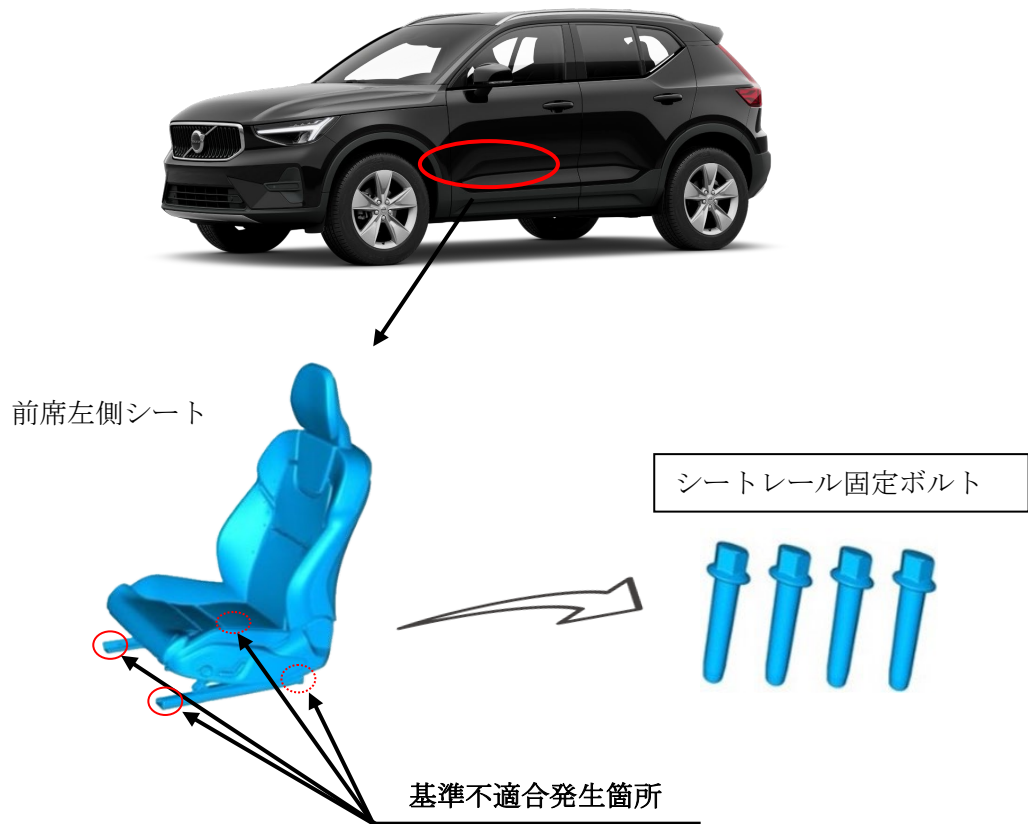
改善箇所説明図

前席左側シートのシートレール固定ボルトにおいて、生産工程の管理が不適切なため、規定トルクで締め付けされていないものがある。そのため、当該部位から異音が発生し、前後の位置調整が出来なくなる場合がある。そのまま使用を続けると、最悪の場合、衝突時に乗員を保護出来なくなるおそれがある

注： は処置をする部品を示す。

全車両、前席左側のシートレール固定ボルトを規定トルクで締め付ける。

作業完了車は、運転者席側ドアロアヒンジ取り付けボルト（下側）の頭に白ペンを塗布する。
