リコール届出日：令和7年7月4日

| リコール届出番号 | 外-4040 | リコール開始日 | 令和7年7月4日 |
| 不具合の部位（部品名） | 制動装置（ブレーキコントロールモジュール） | | |

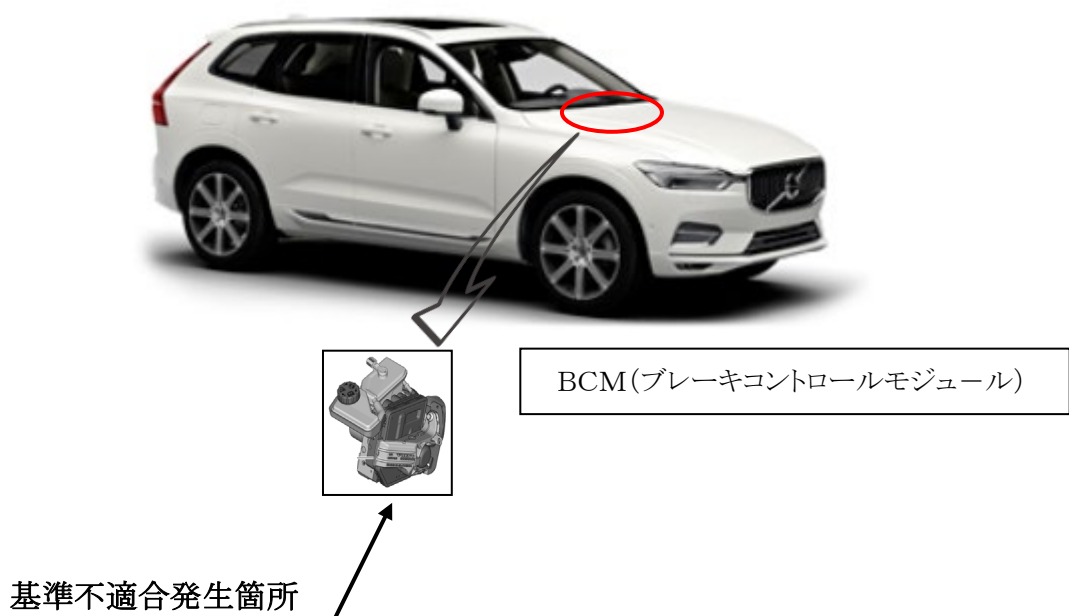
## 改善箇所説明図

### 基準不適合発生箇所

BCM(ブレーキコントロールモジュール)において、プログラムが不適切なため、Bモードまたはワンペダルドライブにて長い下り坂を惰性で走行した場合、ブレーキペダルでの制動時にブレーキ油圧を適切に調整できないことがある。そのため、ブレーキペダルを踏んでもブレーキが効かなくなるおそれがある。

※Bモード:PHEV車で回生ブレーキの効きを強める運転モード。

ワンペダルドライブ:BEV車で回生ブレーキの効きを強める運転モード。

注: ☐ は不具合箇所を示す。

### 改善の内容

全車両、BCM(ブレーキコントロールモジュール)のプログラムを正規プログラムに書き替える。

なお、改善のためのプログラムの書き換えは、下記のいずれかで行う。

- 販売店に入庫して診断機により実施する。
- 対象車両へ遠隔配信(OTA)にて配信し、使用者自身でインストールしてもらう。

作業完了車は、液晶モニターの設定画面で表示させることが出来るプログラムのバージョンが、3.6.4以上であることにより識別する。または、助手席側ドアアヒンジ取り付けボルト(上側)の頭に黄ペンを塗布する。
